***Фотографии повреждений зданий, сооружений и рельефа местности,  
вызванных Маржанбулакским землетрясением 26 мая 2013 г.  
с  $K_p=15.0$ ,  $M_S=5.9$  на юго-западе Узбекистана.***

*Усманова М.Т., Джураев А.*

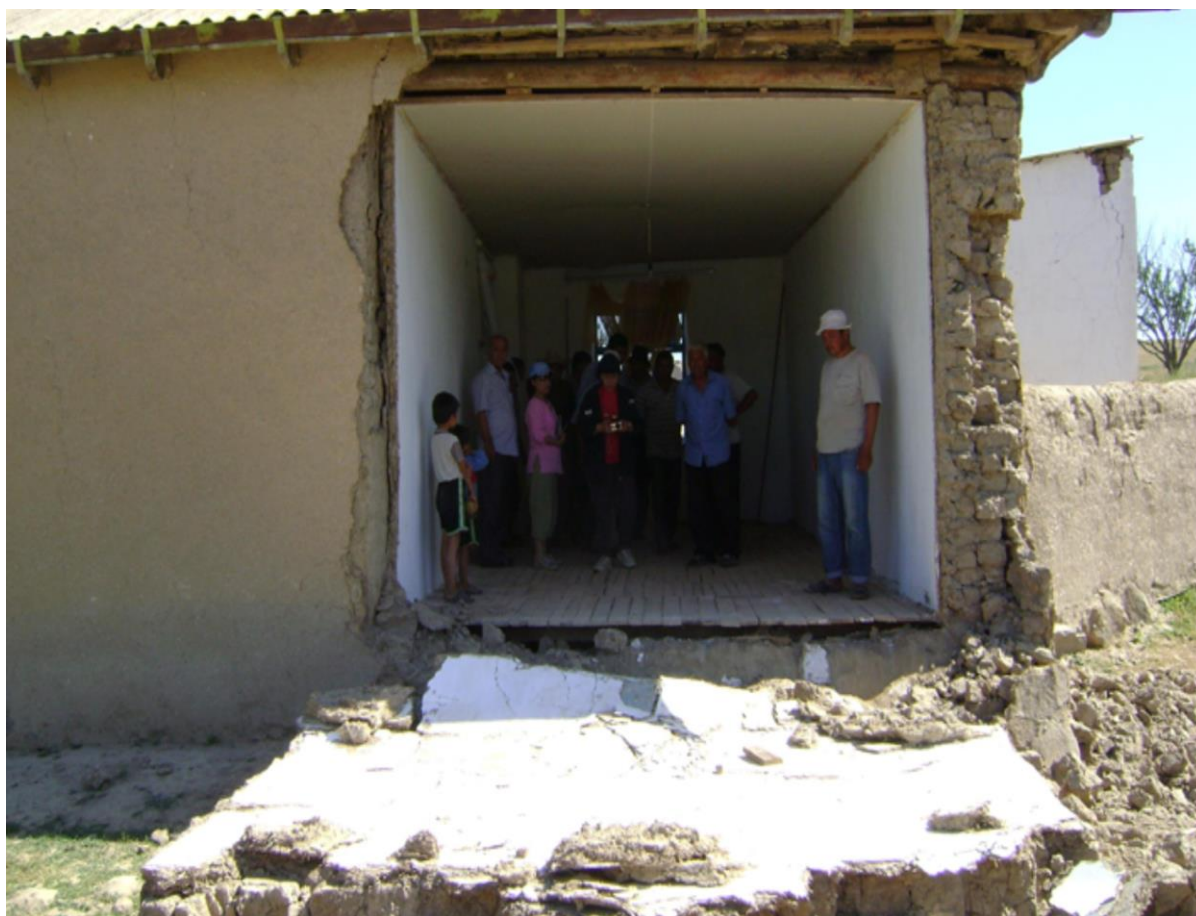
***Фото 1.*** Обвал стены индивидуального дома в кишлаке Кутал, Галлааральский район, Джизакская область, 2013 г. (фото Усмановой М.Т.)

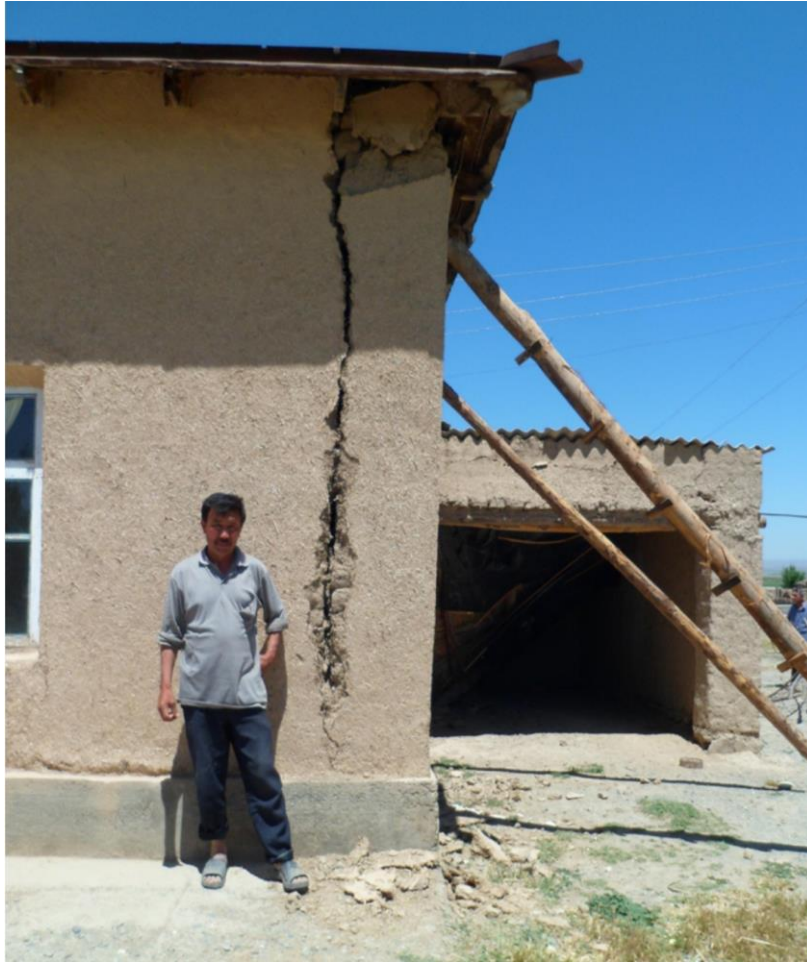
**Фото 2.** Отход торцевой стены индивидуального дома в кишлаке Бустан, Галлааральский район, Джизакская область, 2013 г. (фото Усмановой М.Т.)

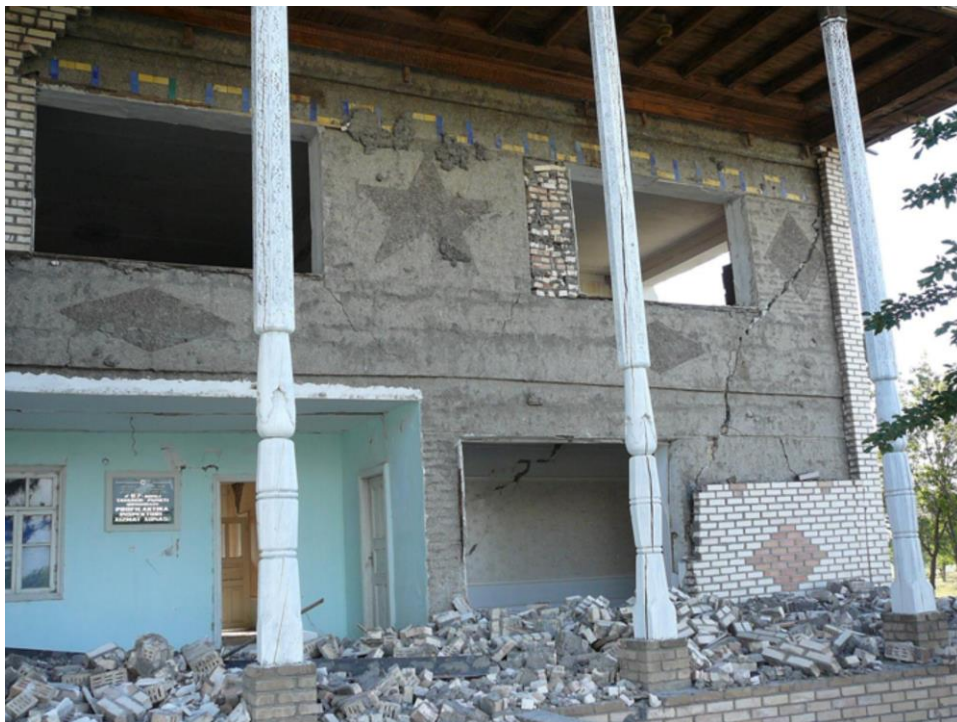
**Фото 3.** Состояние здания ОВД Галла-Аральского района Джизакской области после воздействия Маржанбулакского землетрясения, 2013 г. (фото Джураева А.)

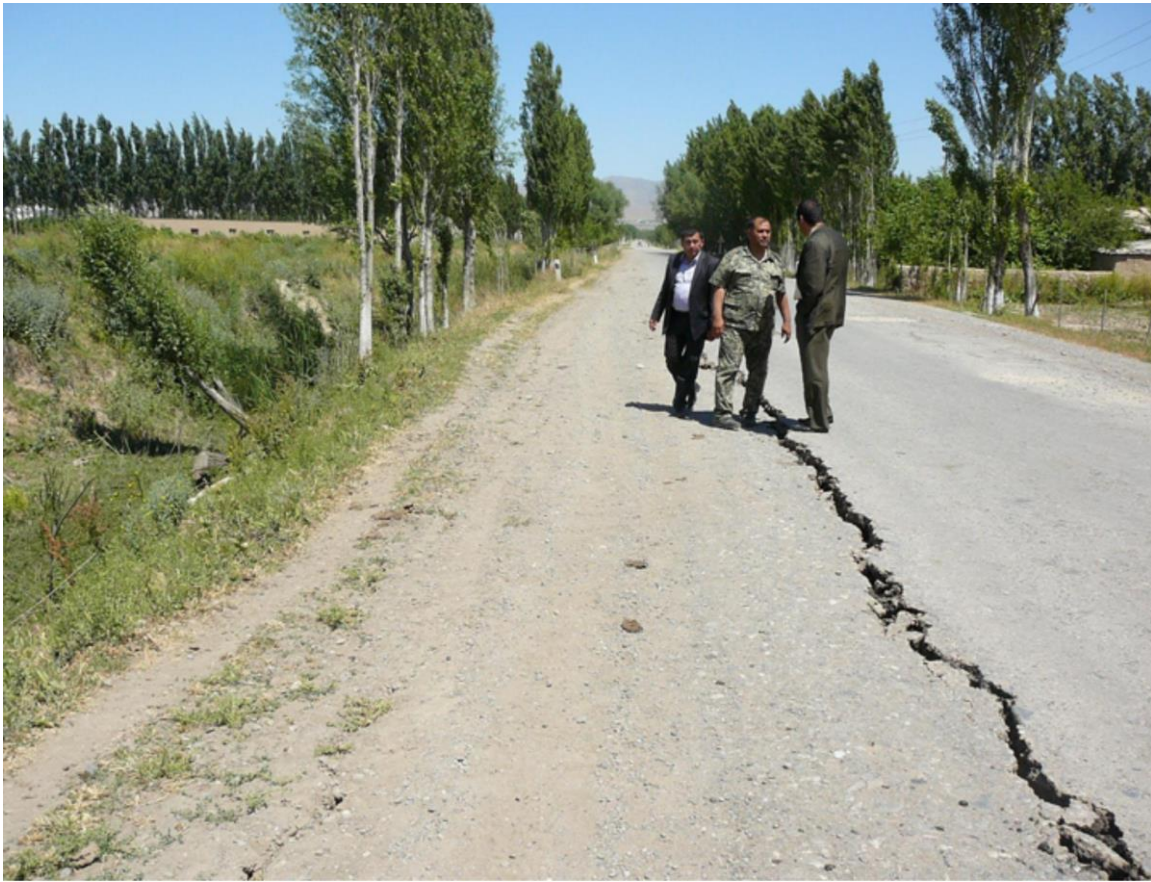
**Рис. 4.** Зияющая трещина, возникшая на асфальтовом покрытии дороги в кишлаке Пахтабоши, Галлааральский район, Джизакская область, 2013 г. (фото Джураева А.)

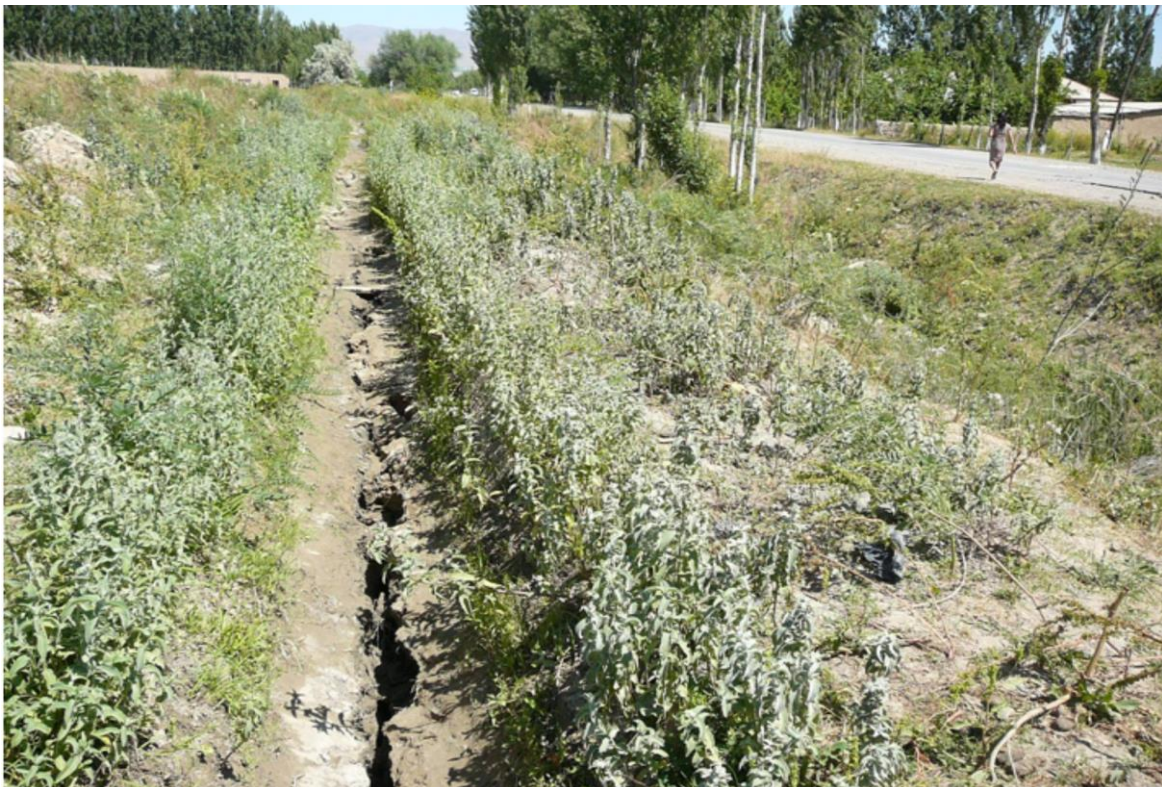
**Фото 5.** Зияющая трещина шириной 5–10 см на дне арыка, 2013 г. (фото Джураева А.)

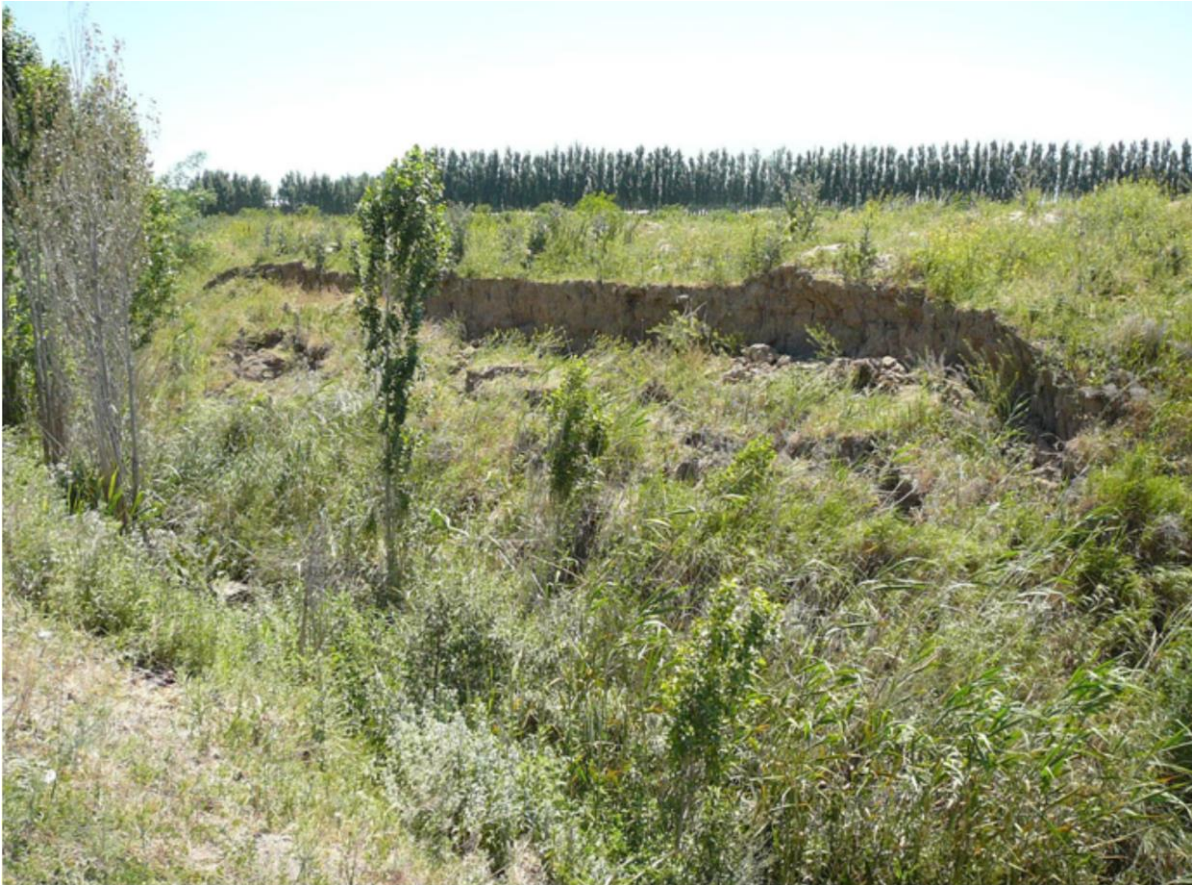
**Фото 6.** Смещение побережья коллектора в кишлаке Пахтабоши, Галлааральский район, Джизакская область, 2013 г. (фото Джураева А.)

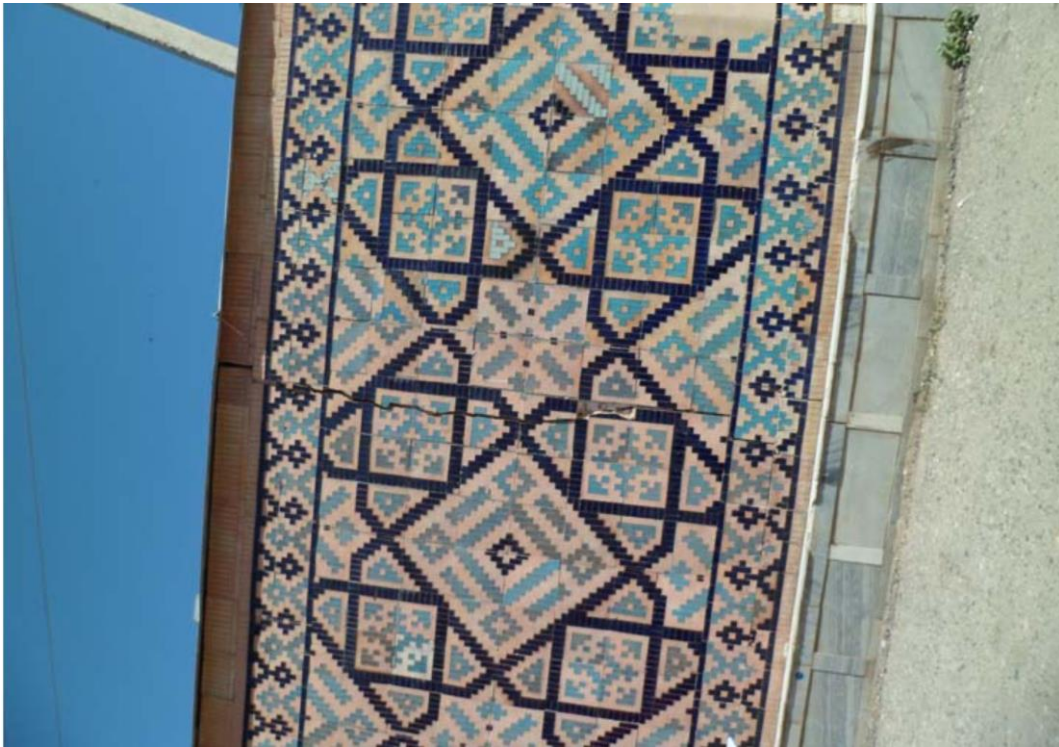
**Фото 7 б.** Поперечные трещины на изразцах портала мавзолея Гур-Эмир, г. Самарканд, 2013 г. (фото Усмановой М.Т.)

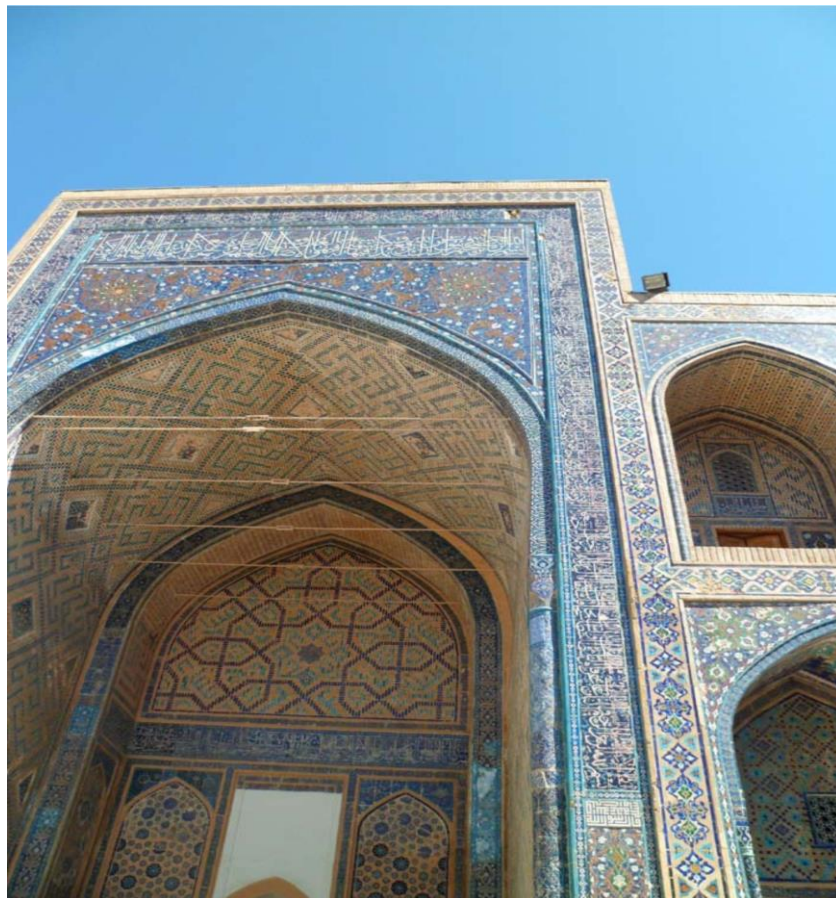
**Фото 7 в.** Выпадение плиток изразцов, вертикальные нитяные трещины на портале мавзолея Гур-Эмир, г. Самарканд, 2013 г. (фото Усмановой М.Т.)
